Zwischenbericht:

Sachverhaltsermittlung Blankenheim „Bereich der ehem. Burg Ripsdorf“

AG: Gemeinde Blankenheim

NW 2022/1083

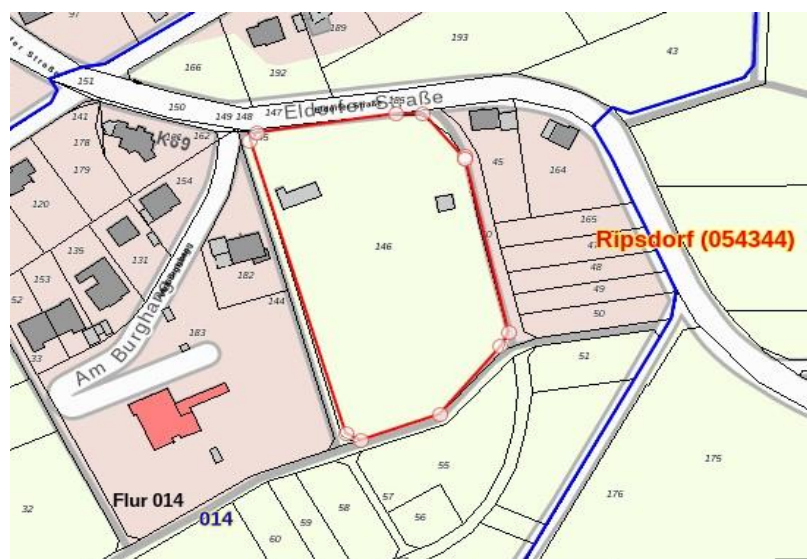
Abbildung 2: Ausschnitt TK 50 mit Flurangaben, Quelle: Tim-online 2.0.

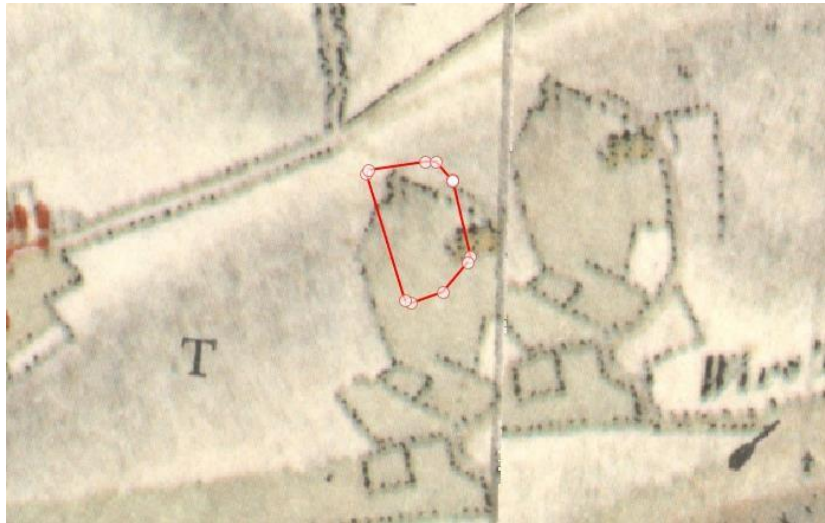
Auf dem Tranchot-Plan (siehe Abb. 6) tangiert die Planfläche im Südosten ein Gebäude. Durch einen Kartenverzug ist in TIM online der Tranchot-Plan an dieser Stelle gedoppelt und bietet keine zuverlässige Positionierung.

Abbildung 6: Tranchot-Plan Quelle: Tim-online.

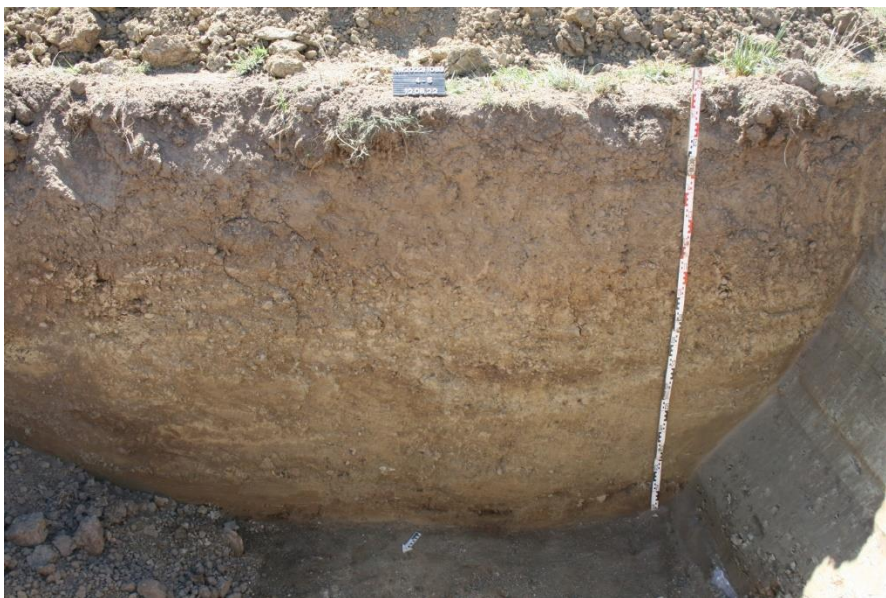
Abbildung 7: Geoprofil in AB 4.

Innerhalb der Suchschnitte wurde anhand von Geoprofilen der Bodenaufbau geklärt. (Siehe Geoprofile in 4, 34, 45)

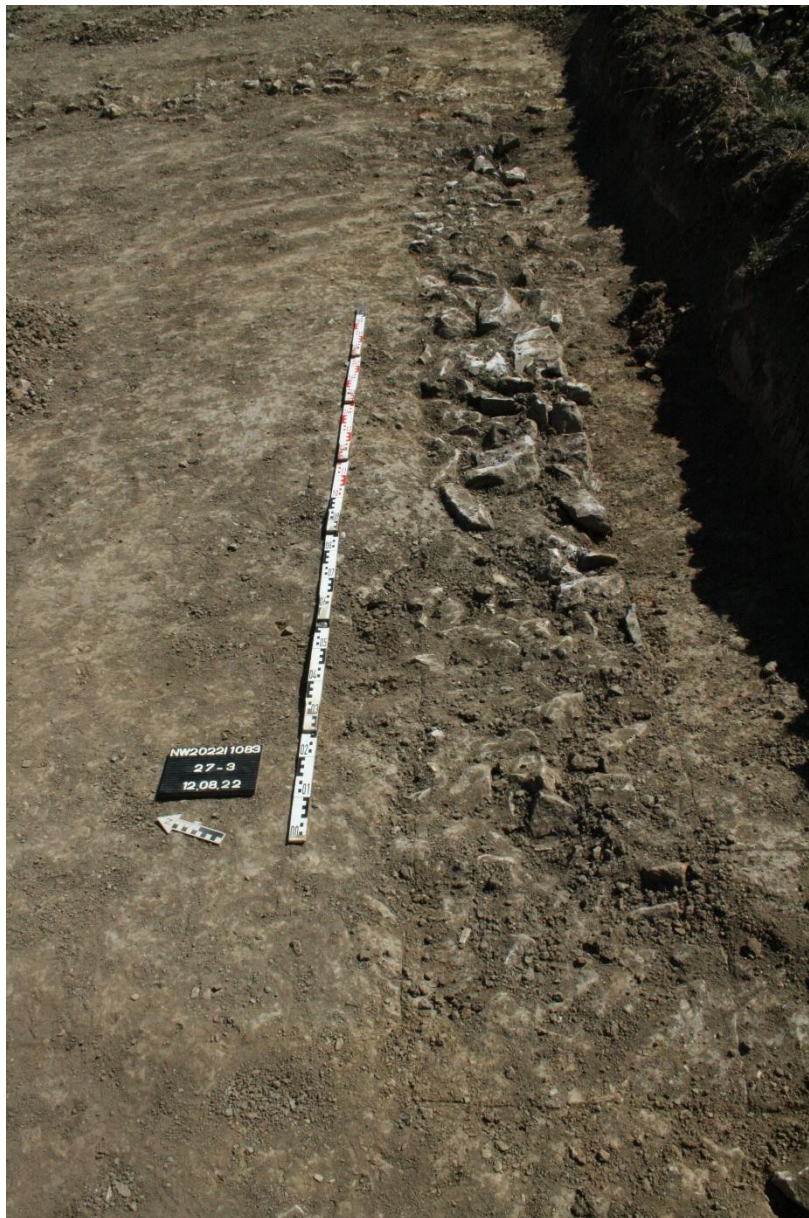
In diesem Bereich wurden diverse Fundamentstickungen angetroffen (Stellen 12- 20 sowie 25- 33). Diese wiesen Breiten 0,5 von bis 0,9 m auf bei Längen von 4,4 m bis 0,8 m, einige reichten in Nord und Süd über die Schnittkanten hinaus. Die aufgedeckten Stickungen lassen sich teilweise zu Raumstrukturen zusammenfassen. Es handelt sich – wie eine Profilanlage an Stelle 27 zeigte – um die letzte Steinlage einer Stickung. Anderes als oft bei römischen Bauwerken

üblich ist diese letzte Steinlage hier nicht in den anstehenden Boden „gesteckt“, vielmehr ist hier eine Baugrube ausgehoben worden, in die die weitestgehend unbearbeiteten Steine ohne erkennbare Lage oder Bautechnik in trockenbauweise eingebracht worden sind.

Abbildung 11: Eine (Stelle 27) der Fundamentsickungen in AB 4.

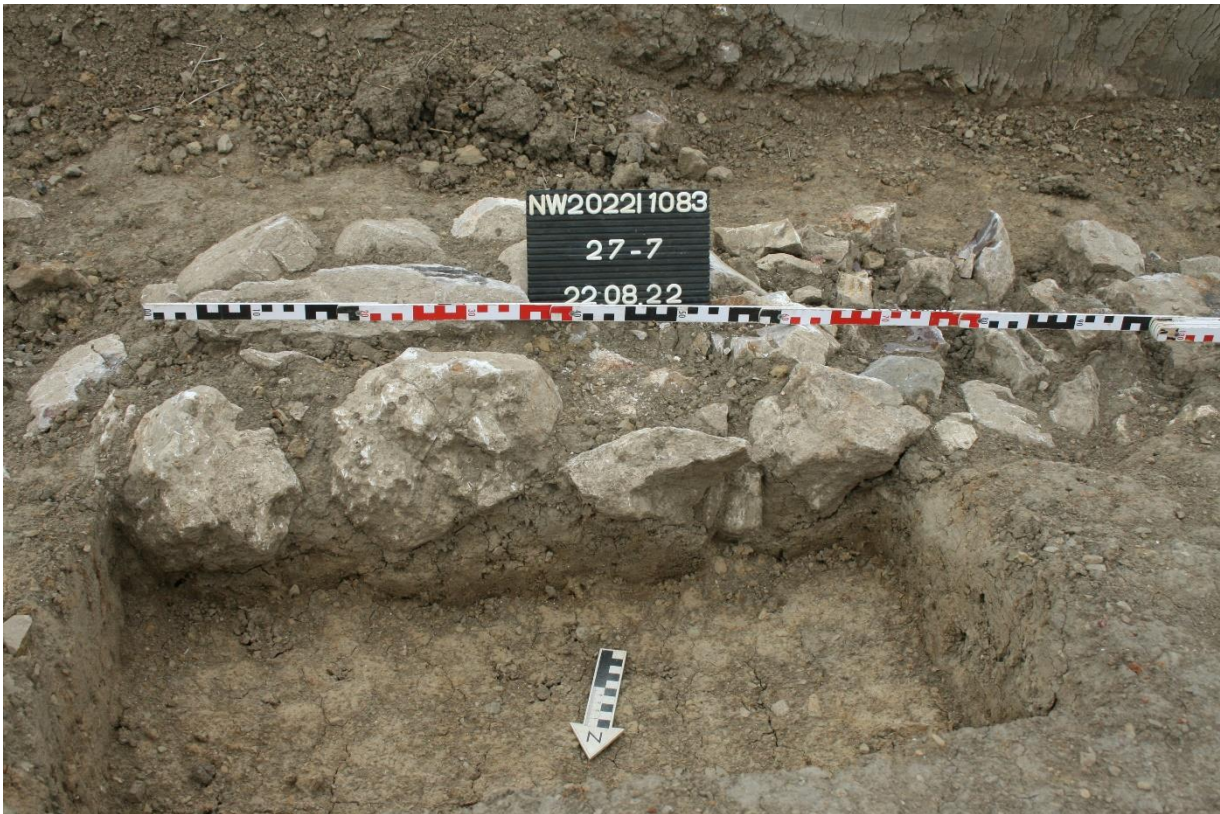
Abbildung 12: Profilschnitt an Stickung Stelle 27.

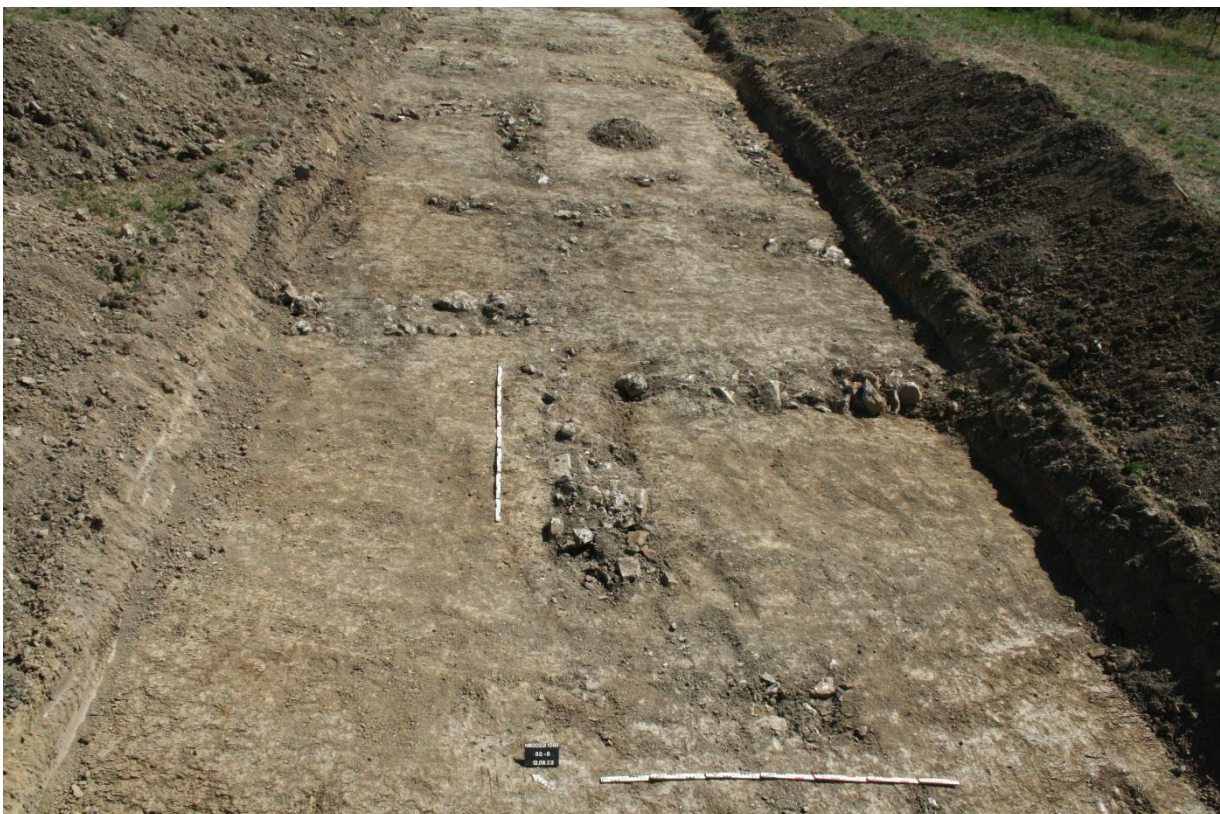
Abbildung 13: Die Stickungen lassen einzelne Raumstrukturen erkennen.

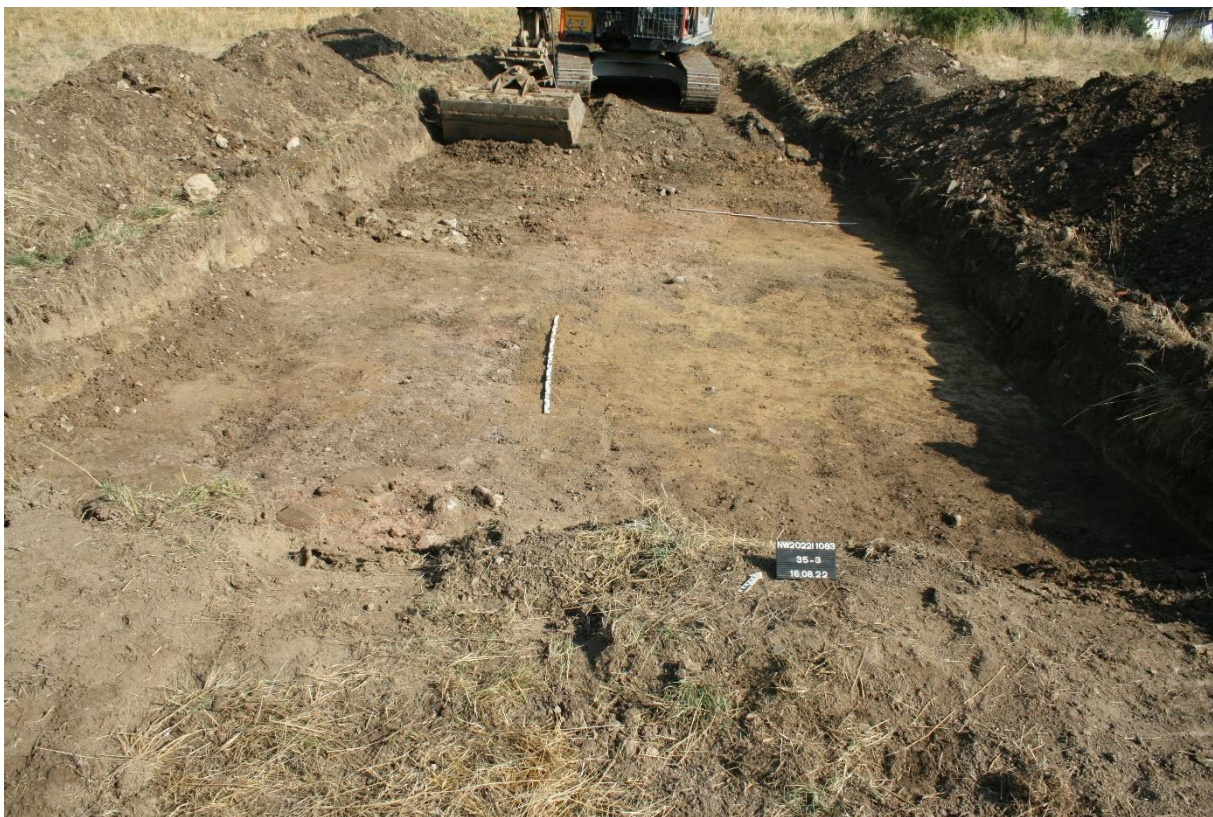
Es besteht die begründete Annahme, dass der heutige Hang des Geländes zu großen Teilen, modern (1970ern) angeschüttet worden, ist. Hierauf wird im folgenden Unterpunkt eingegangen werden. In AB 34 fanden sich bis zur Hangschulter, Spuren dieser Anschüttungen in Form einer Schuttschicht, die in dieser Schuttschicht erkennbaren „Strukturen“ (Stellen 37-44) sind wohl alle in Zuge dieser Anschüttung und durch diese entstanden. Dieser AB wurde in Nord Süd Richtung entlang des Hanges angelegt. Die Schuttschicht erhielt die Stellennummern 47 in diesem und 46 in AB 45.

Abbildung 14: Vermeintliche Strukturen in AB 34 sind wohl bei der Anschüttung des Schuttes entstanden.

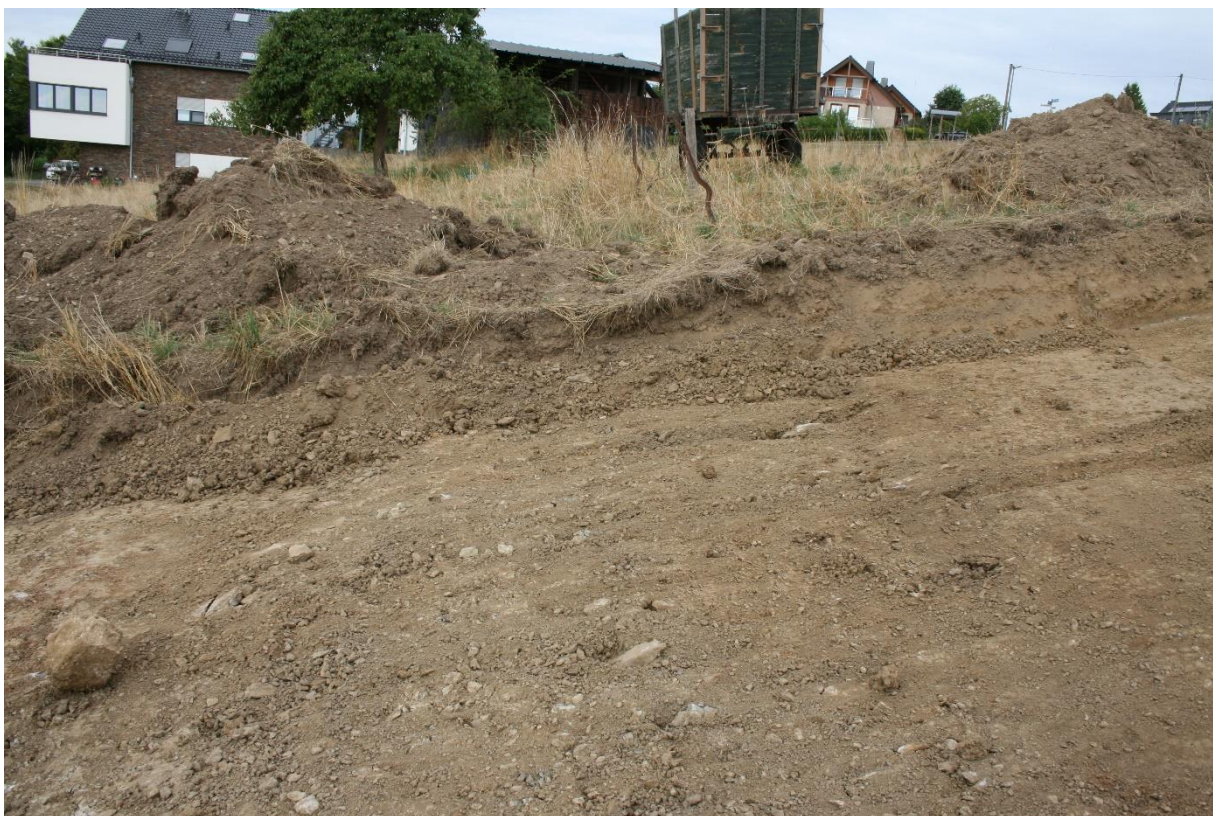
Abbildung 15: Die Schuttschicht endet gerade an der Hangschulter.

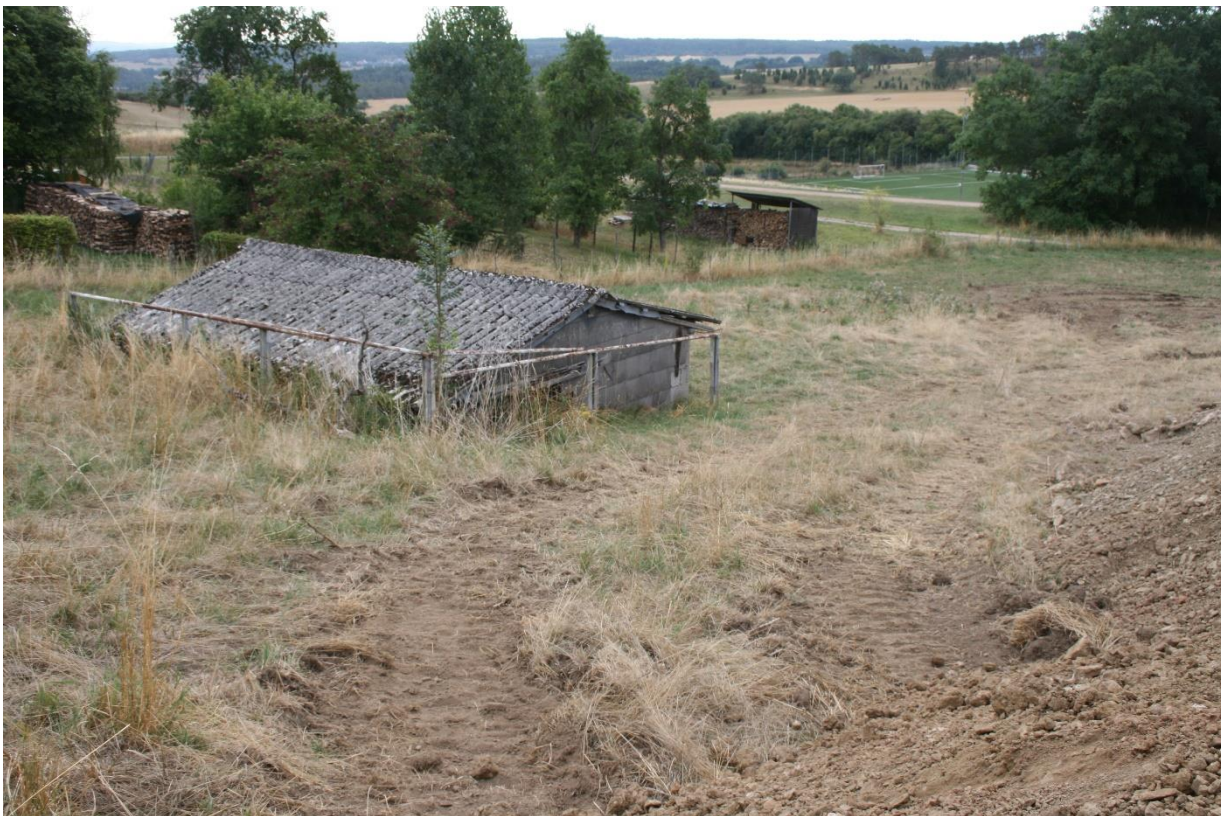
Abbildung 16: Der moderne Hühnerstall, Nord und Südseite des Gebäudes sind teilweise unter der Anschüttung begraben.

Die wenigen geborgenen Scherben lassen sich ins 17. – 18 Jh. datieren. Für eine jüngere Entstehung dieser Schicht spricht jedoch neben dem lockeren humosen Sediment, das die Schicht an einen, eindeutig modernen, Hühnerstall angeschüttet ist. (Siehe Abb. 16)

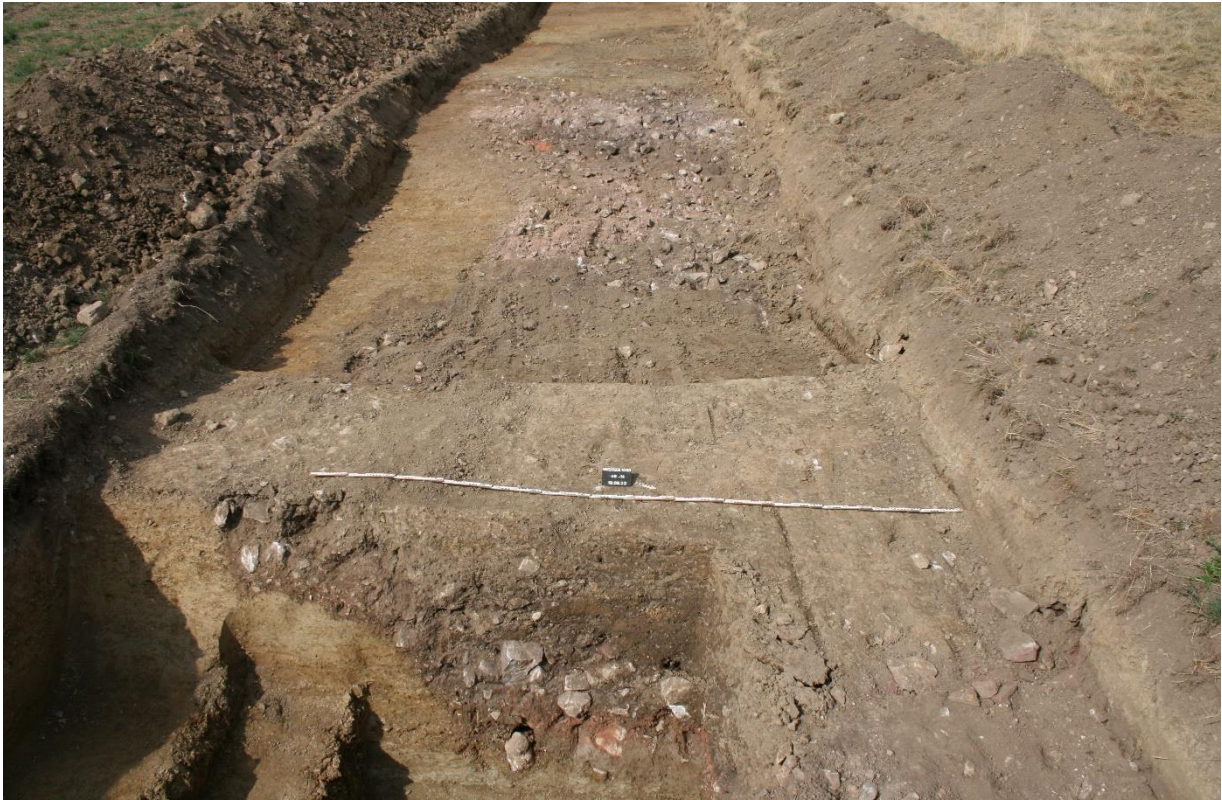
Die Schicht besteht aus teils sehr großen, jedoch gar nicht bis wenig bearbeiteten Naturbruchsteinen, Sandsteinmehl, sehr wenigen Keramik Scherben, HK – Bröckchen und einem recht humosen, sehr lockerem Sediment.

Abbildung 17: Die, unregelmäßige, Südseite der Schuttschicht in AB 45.

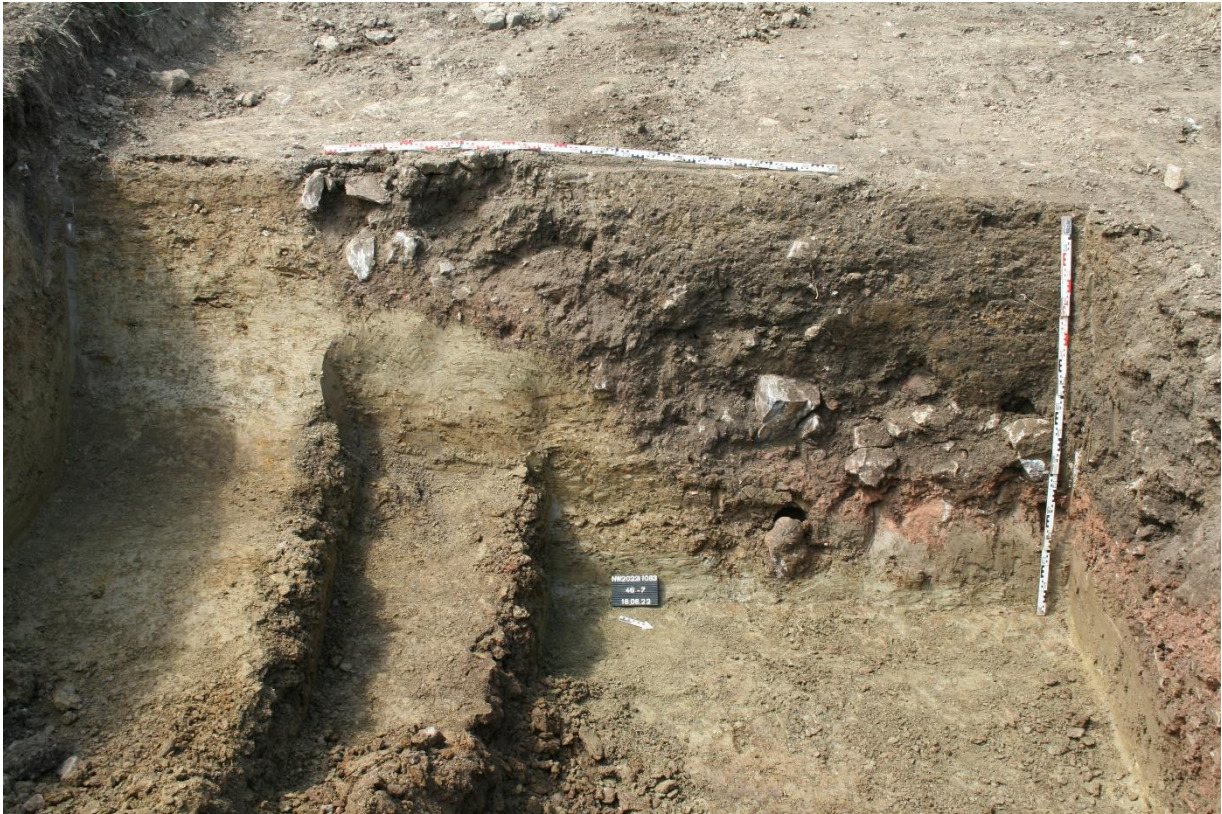
Zwei Schnitte in dieser Schuttschicht ergaben, dass jene über einen Meter 20 tief ist und zudem in eine künstliche Senke/ Grube eingefüllt ist. Es erscheint unwahrscheinlich, dass zur Verklappung des Materials eine solch große Grube extra ausgehoben wurde. Eventuell handelt es sich um eine bereits existierende, künstliche oder vergrößerte Senke, eine Ausbruchsgrube eines sehr großen Fundamentes oder eine Geländeumprägung. Aufschluss kann darüber jedoch nur eine größere Grabung geben.

Abbildung 18: Die Schuttschicht ist in eine künstliche Grube eingebracht.
